Evaluación Físico-Química y Biológica del Río Torococha y Mapeo de la Contaminación Hídrica mediante un SIG, Universidad Peruana Unión, Juliaca, 2025.

Physical-Chemical and Biological Assessment of the Torococha River and Mapping of Water Pollution Using a SIG, Universidad Peruana Unión, Juliaca, 2025

^aEP. Ambiental, Facultad de Ingeniería y Arquitectura, Universidad Peruana Unión

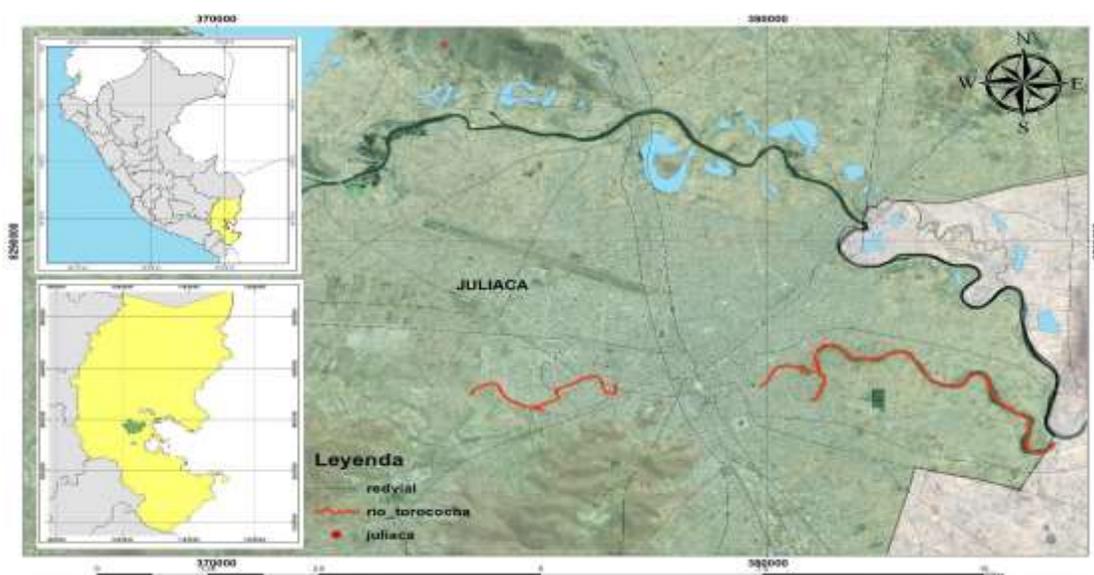
Ilustración 1

la franja de rojo es el lugar del estudio este demarca todo el rio torococha desde el inicio hasta el punto final y porque lugares de la ciudad de Juliaca atraviesa dicho rio

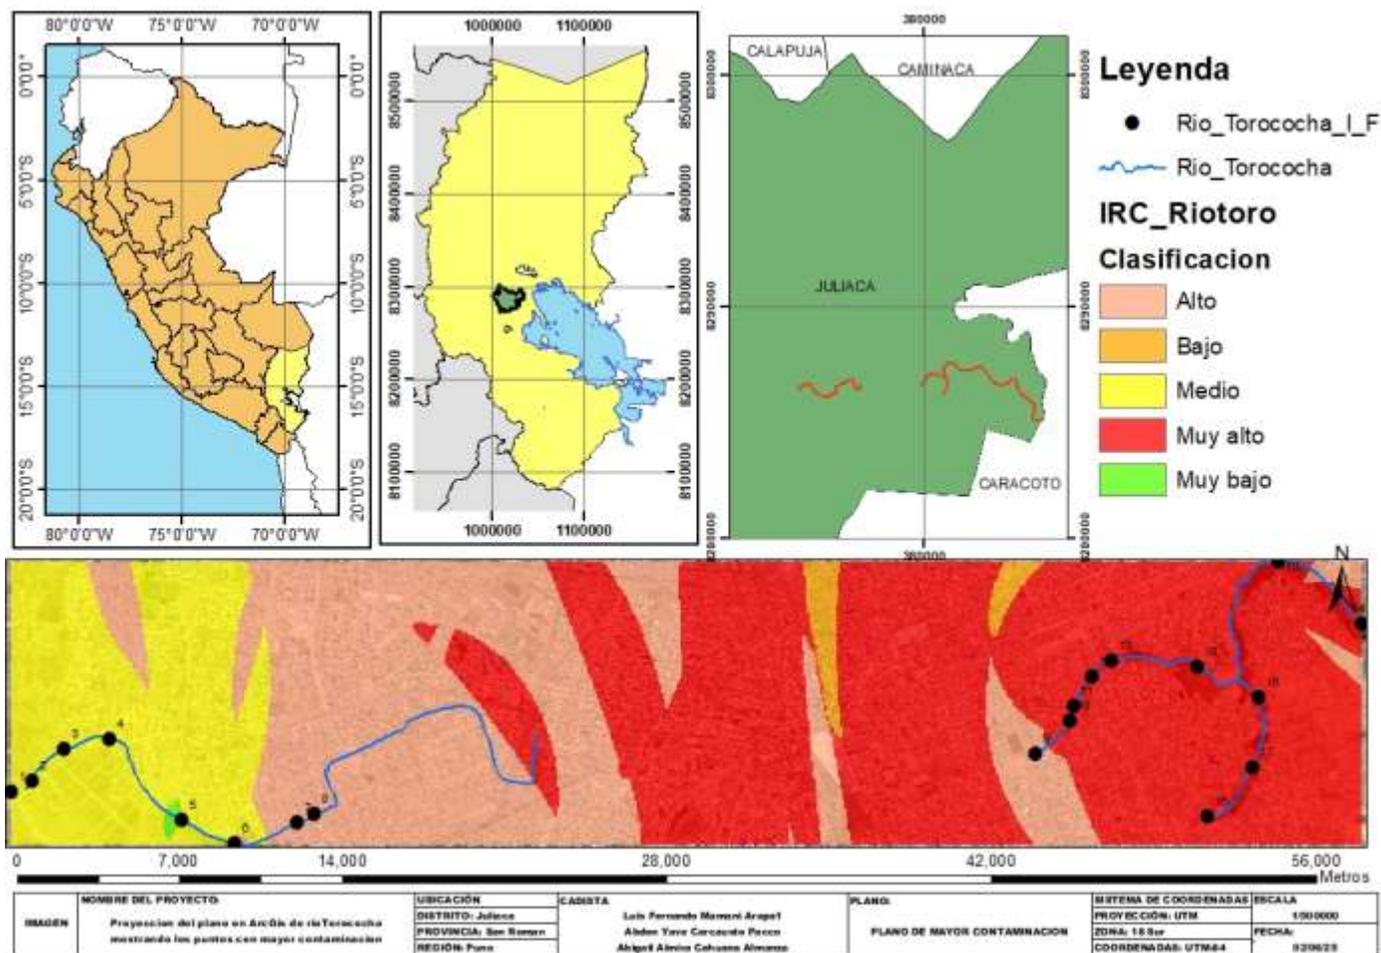
Figura 1

Mapa de la contaminación del río Torococha

Según la figura 1 presenta un análisis espacial detallado sobre los niveles de contaminación del río Torococha, ubicado en el distrito de Juliaca, provincia de San Román, región Puno. A través de un sistema de información geográfica (SIG), se ha clasificado la calidad

ambiental del río utilizando el Índice de Riesgo por Contaminación (IRC_Riotoroco), el cual se representa mediante una escala de colores, desde “muy bajo” (verde) hasta “muy alto” (rojo), (Alexandra et al., 2022).

La cartografía incluye varios niveles de visualización: desde un contexto nacional y regional (mapas de Perú y Puno) hasta un análisis local detallado del tramo urbano del río. En la zona de estudio que atraviesa principalmente el área urbana de Juliaca se observa una fuerte predominancia de las categorías “muy alto” y “alto”, especialmente en los sectores intermedios y bajos del cauce, lo que denota una elevada carga contaminante. Esta situación es particularmente preocupante en los puntos de muestreo 6 al 19, ubicados en áreas densamente urbanizadas, (LEONEL BARRIOS CHINO, 2023).

Por otro lado, los tramos iniciales del río, asociados a los puntos de muestreo 1 al 5, presentan índices de contaminación “medio” y “bajo”, indicando un gradiente creciente de deterioro conforme el río atraviesa la ciudad.

anaranjadas a rosas), evidenciando una progresiva degradación, producto de la descarga de aguas residuales, escasa oxigenación y exceso de materia orgánica en descomposición.

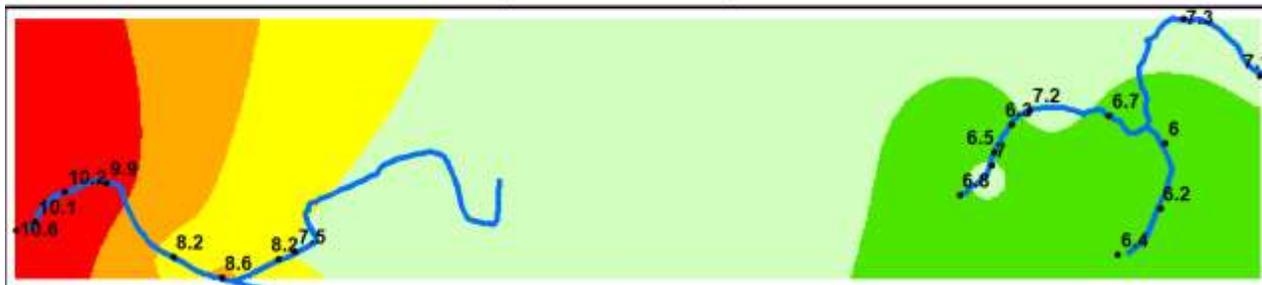
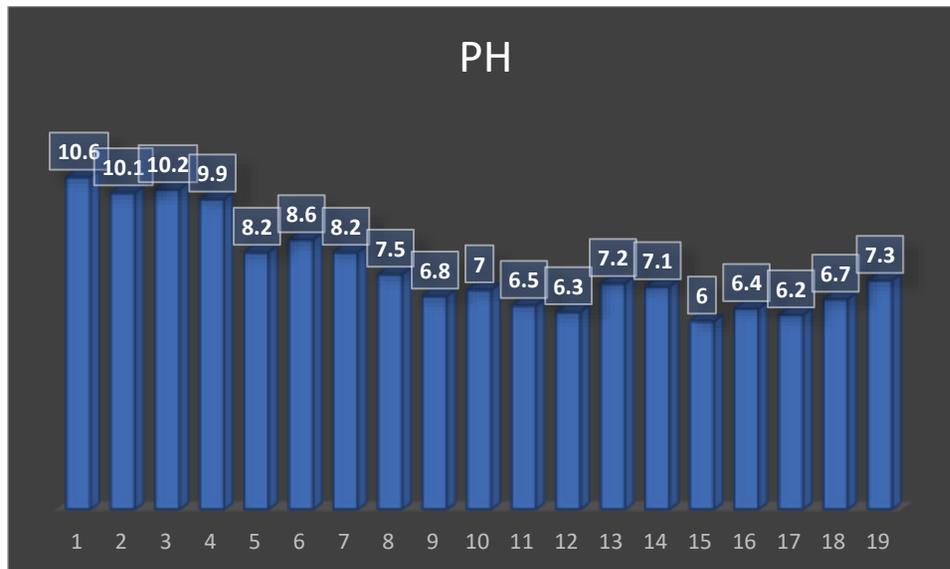
Interpolación pH

pH: Los valores de pH varían significativamente a lo largo del río. Se observan puntos con pH alcalino (ej., Puntos 1, 2, 3, 4 con pH superior a 10), lo cual podría estar asociado a descargas de detergentes u otros compuestos básicos. Sin embargo, también hay puntos con pH más cercano a la neutralidad o ligeramente ácidos (ej., Puntos 9, 10, 11, 12, 15, 16, 17, 18 con

pH entre 6.0 y 7.5), que podrían indicar descomposición de materia orgánica o la presencia de otros tipos de vertimientos.

Se identifica un gradiente de acidificación conforme el río avanza hacia sectores más urbanizados. Los valores de pH, aunque mayormente dentro de un rango aceptable, muestran variaciones que reflejan aportes industriales, domésticos y residuos con capacidad buffer alterada. El color rosa en la zona media sugiere desequilibrio químico que puede afectar significativamente la biota acuática.

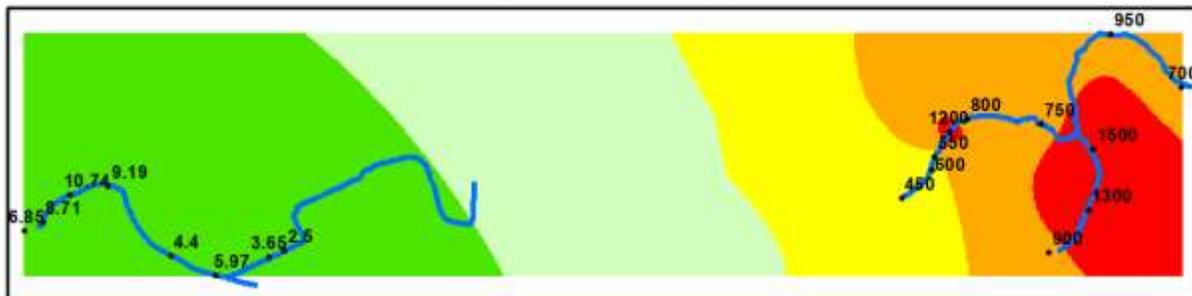
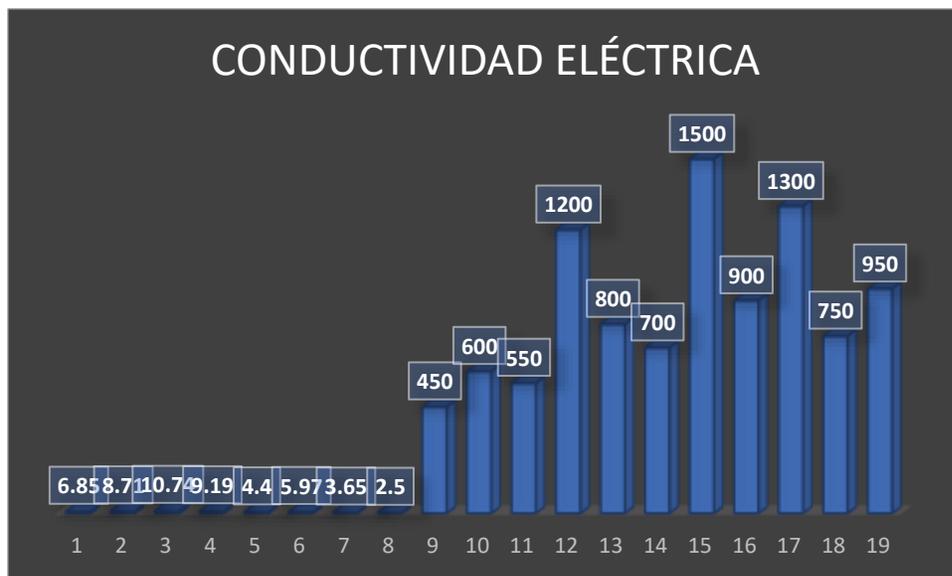
Interpolación CE

Conductividad Eléctrica: Este parámetro es un indicador de la cantidad de sólidos disueltos totales (sales, minerales, contaminantes). Se observa una **tendencia general al aumento de la conductividad** a medida que el río avanza por zonas urbanas, alcanzando valores muy altos (ej., Puntos 9 con 450, 10 con 600, 12 con 1200, 15 con 1500, 17 con 1300). Esto es una clara señal de **contaminación por aguas residuales domésticas e industriales**, que aportan una gran carga de sales y otros compuestos disueltos.

CONDUCTIVIDAD ELÉCTRICA

La CE es un indicador indirecto de la presencia de iones disueltos (sales, nutrientes, contaminantes químicos). Se observan valores bajos al inicio (verde), pero aumentan abruptamente (naranja a rosa) en el tramo medio del río, indicando acumulación de residuos disueltos, descargas urbanas y lixiviados industriales. Estos valores reflejan un entorno químicamente inestable.

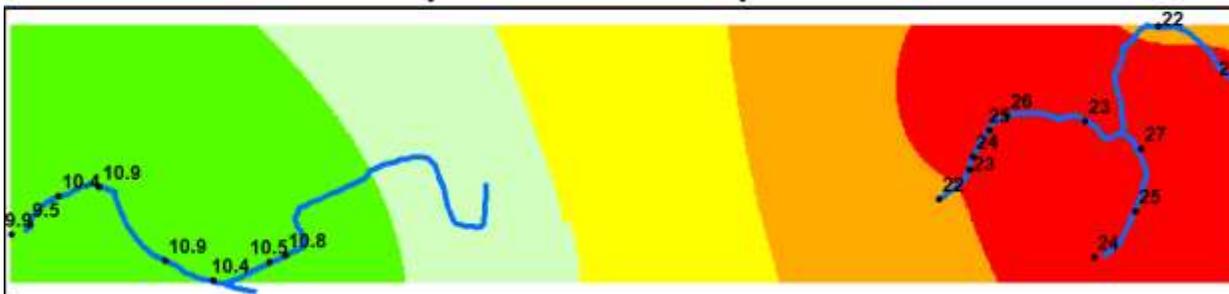
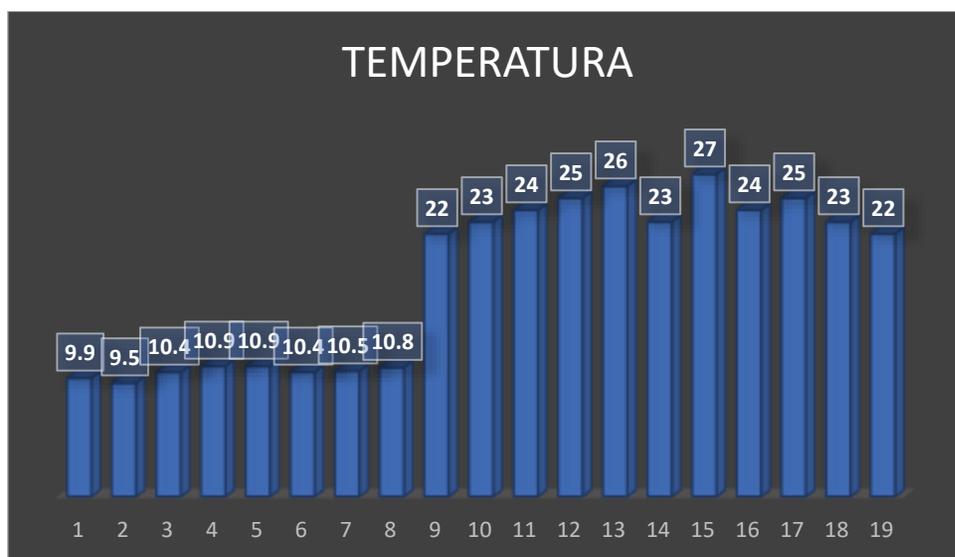
Interpolación Temperatura

Temperatura: La temperatura del agua muestra variaciones (entre 9.5°C y 27°C), lo cual es esperable en un río y puede influir en la solubilidad del oxígeno y en la actividad biológica. Los puntos más cálidos (ej., Puntos 9, 10, 11, 12, 13, 14, 15, 16, 17, 18, 19 con temperaturas por encima de 22°C) podrían estar influenciados por descargas de agua caliente o por una menor profundidad y estancamiento.

La temperatura del agua se mantiene baja (verde) en los primeros tramos, pero incrementa en la sección media del río, alcanzando valores críticos (rosado), lo cual puede estar vinculado al incremento de actividad antrópica, aguas estancadas y absorción de calor por ausencia de cobertura vegetal. El aumento térmico favorece el crecimiento de algas y reduce la capacidad de disolución del oxígeno.

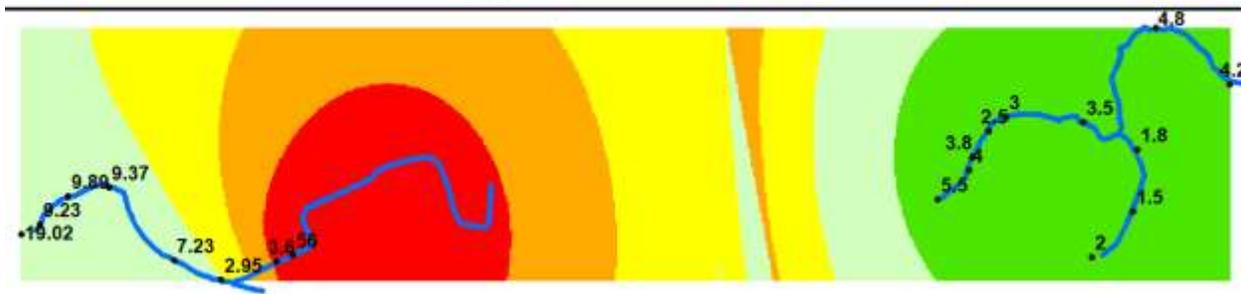
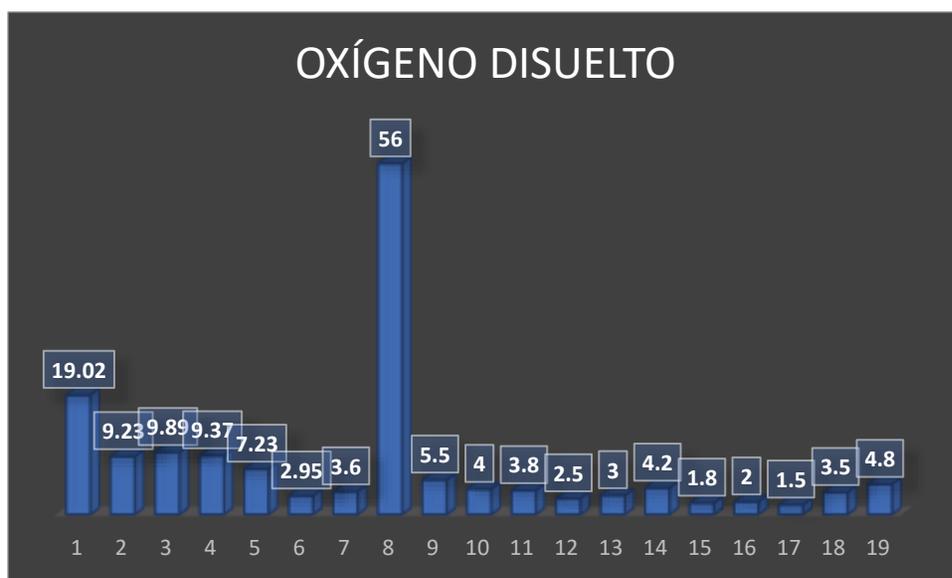
Interpolación OD

Oxígeno Disuelto (OD): El oxígeno disuelto es un indicador vital de la salud de un ecosistema acuático. Los resultados revelan niveles de OD preocupantemente bajos en muchos puntos, especialmente en los tramos más contaminados. Por ejemplo, los Puntos 6 (2.95), 7 (3.6), 10 (4), 11 (3.8), 12 (2.5), 13 (3), 15 (1.8), 16 (2), 17 (1.5), 18 (3.5) muestran valores muy inferiores a los necesarios para mantener la vida acuática diversa. Valores tan bajos indican una alta carga de materia orgánica en descomposición, que consume el oxígeno disponible, generando condiciones anaeróbicas o anóxicas (Punto 12 se describe como "anóxico").

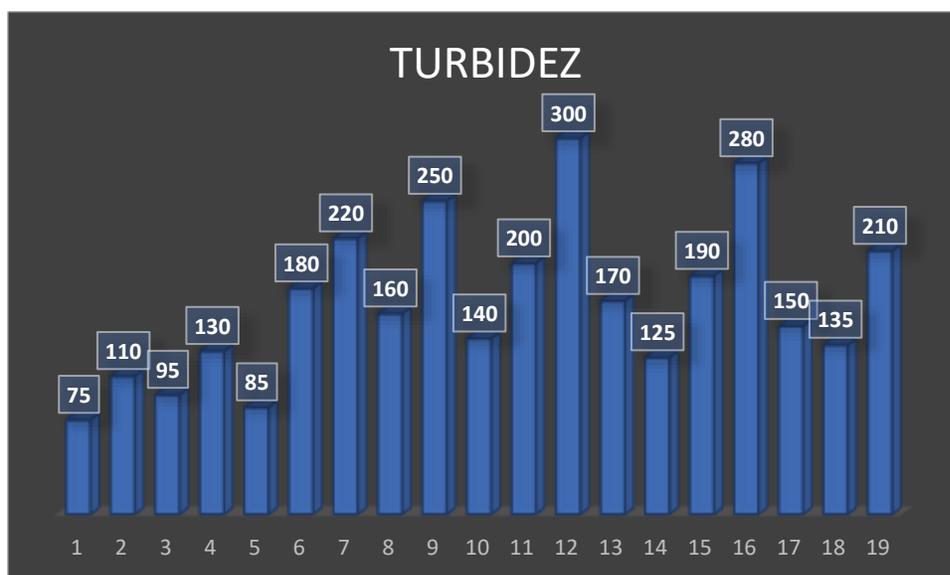
Interpolación Turbi

Turbidez: Los valores de turbidez son variables, pero alcanzan niveles altos en varios puntos (ej., Puntos 6 con 180, 7 con 220, 9 con 250, 12 con 300, 16 con 280). La alta turbidez sugiere la presencia de sólidos suspendidos, lo cual puede deberse a vertimientos de aguas residuales sin tratar, arrastre de sedimentos o acumulación de residuos sólidos.

La turbidez es uno de los indicadores más críticos, mostrando desde temprano valores altos (zonas anaranjadas y rosas), que se intensifican en los sectores centrales del recorrido (puntos 9 al 13). Esto se relaciona con sólidos en suspensión, vertimientos industriales y domiciliarios no tratados, erosión de suelos y acumulación de sedimentos, afectando la penetración de luz y por ende la fotosíntesis acuática.

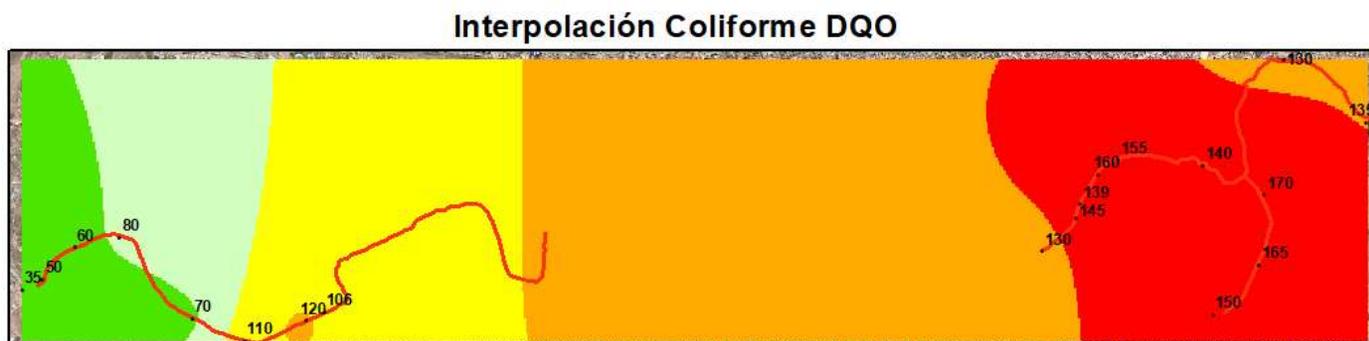
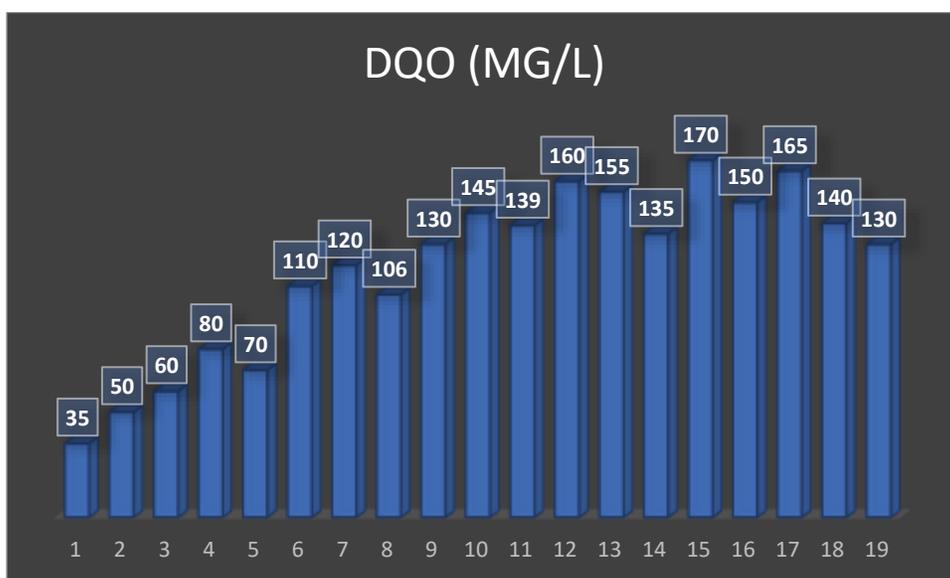
Demanda Química de Oxígeno (DQO) y Demanda Bioquímica de Oxígeno (DBO5):

Tendencia: Ambos parámetros, indicadores de la carga orgánica e inorgánica oxidable y la carga orgánica biodegradable, respectivamente, presentan **valores muy altos** desde el inicio y se mantienen elevados a lo largo del río, especialmente en los puntos intermedios y finales (DQO hasta 170 mg/L en Punto 15; DBO5 hasta 68 mg/L en Punto 16).

Interpretación: Valores tan elevados (superiores a los límites para descarga de efluentes domésticos tratados) confirman la **presencia masiva de materia orgánica sin tratar y otros**

contaminantes. Esto directamente correlaciona con los bajos niveles de OD, ya que los microorganismos consumen el oxígeno al descomponer esta materia.

Los valores de Demanda Química de Oxígeno (DQO) aumentan considerablemente en los sectores urbanos del río, con zonas naranja y rosa que evidencian una alta carga de materia orgánica y compuestos químicos oxidables. Esto indica descargas industriales y domésticas sin tratamiento adecuado. En los tramos medios y bajos, la alta DQO representa un riesgo significativo para los procesos de autodepuración y la vida acuática, ya que implica consumo de oxígeno por contaminantes orgánicos persistentes.

La Demanda Bioquímica de Oxígeno (DBO5) presenta un patrón de incremento desde las zonas rurales hacia los sectores urbanos (puntos 8 a 14), con predominio de colores cálidos. Esto indica una fuerte presencia de materia orgánica biodegradable proveniente de aguas residuales domésticas. El aumento de DBO5 reduce el oxígeno disuelto disponible para la fauna acuática, comprometiendo su supervivencia, especialmente en tramos donde la renovación natural del agua es limitada.

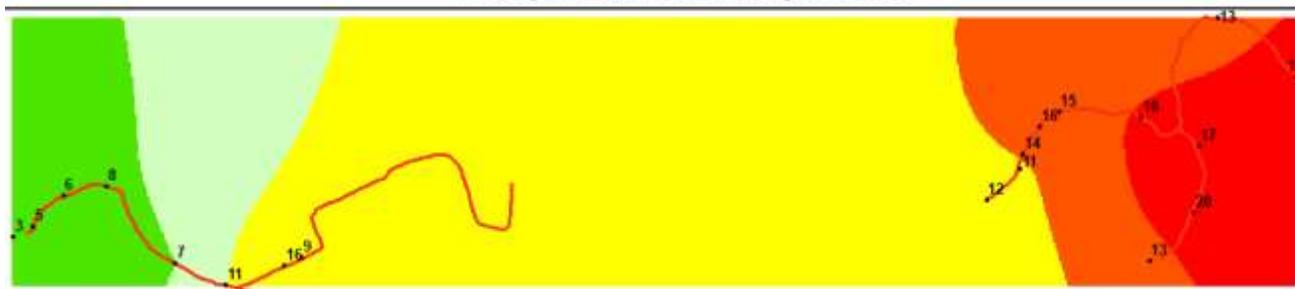
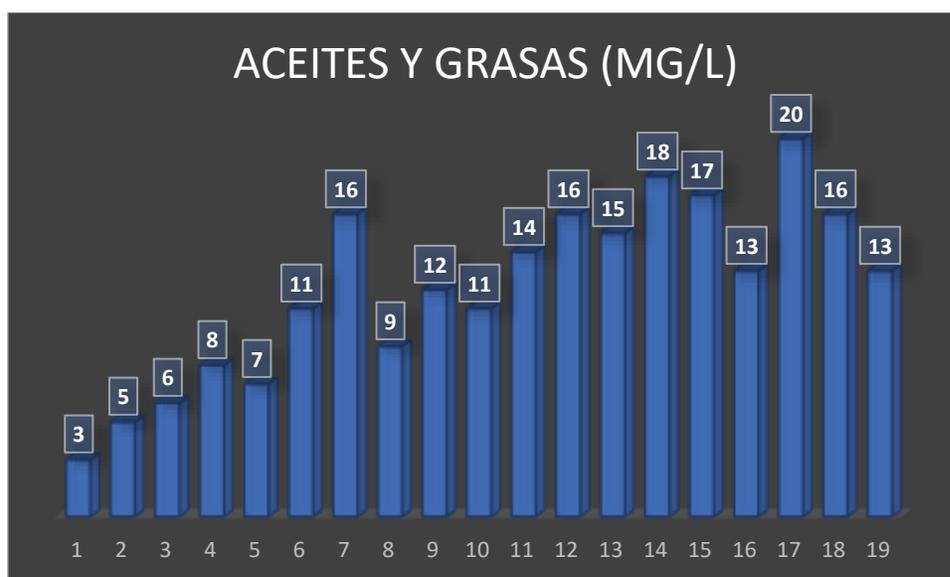
Interpolación Aceites y Grasas

Tendencia: Se observan valores significativos en varios puntos (ej., 11 mg/L en Punto 6, 20 mg/L en Punto 17).

Interpretación: La presencia de aceites y grasas indica vertimientos domésticos, de talleres mecánicos, restaurantes u otras actividades comerciales. Forman una capa en la superficie que dificulta la transferencia de oxígeno del aire al agua y afecta a la biota acuática

Este parámetro muestra valores mínimos en el sector alto del río, pero se incrementa en las zonas de influencia urbana (color rosado), posiblemente por vertimientos industriales, aguas residuales sin tratar, y escorrentía superficial de zonas de alto tránsito vehicular. La presencia de aceites y grasas genera una película superficial que reduce el intercambio gaseoso y afecta la respiración de organismos acuáticos.

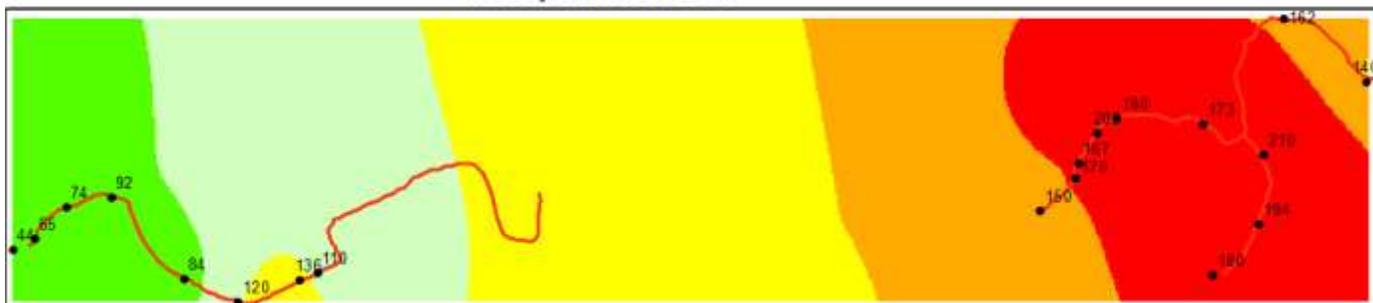
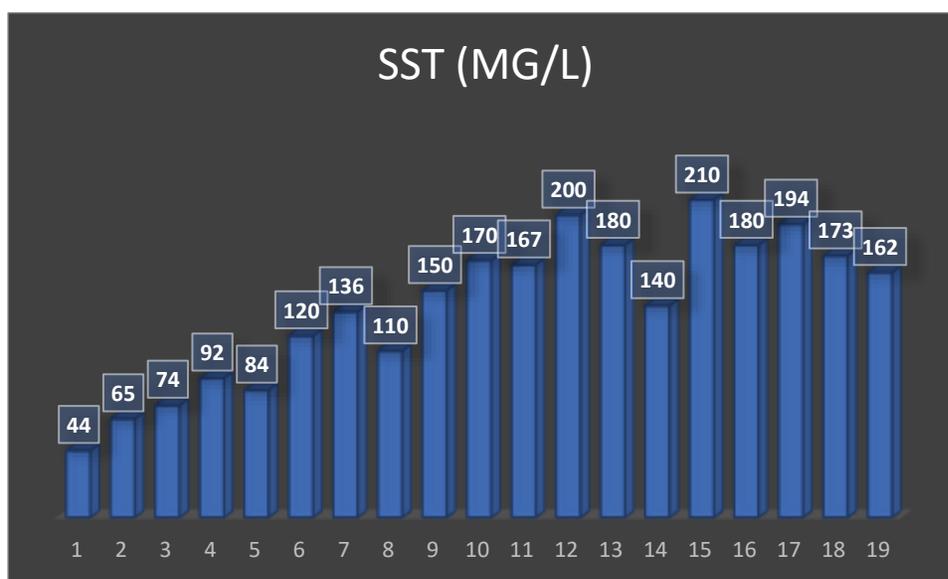
Interpolación SST

Tendencia: Los SST son consistentemente altos, especialmente en los tramos más contaminados (ej., 120 mg/L en Punto 6, 210 mg/L en Punto 15, 280 mg/L en Punto 16).

Interpretación: Los valores elevados de SST están asociados a la turbidez y provienen de la descarga de aguas residuales no tratadas y la erosión de riberas. Afectan la estética del río, reducen la penetración de luz y pueden depositarse en el fondo, alterando el hábitat bentónico.

Los SST presentan una distribución heterogénea, con máximos entre los puntos 9 y 13, coincidiendo con zonas de intervención antrópica. Las tonalidades naranja y rosa reflejan alta carga de sedimentos, residuos sólidos, y escorrentías urbanas y agrícolas. Esto reduce la claridad del agua, limita la penetración de luz, y favorece la deposición de contaminantes en el lecho del río, afectando hábitats bentónicos.

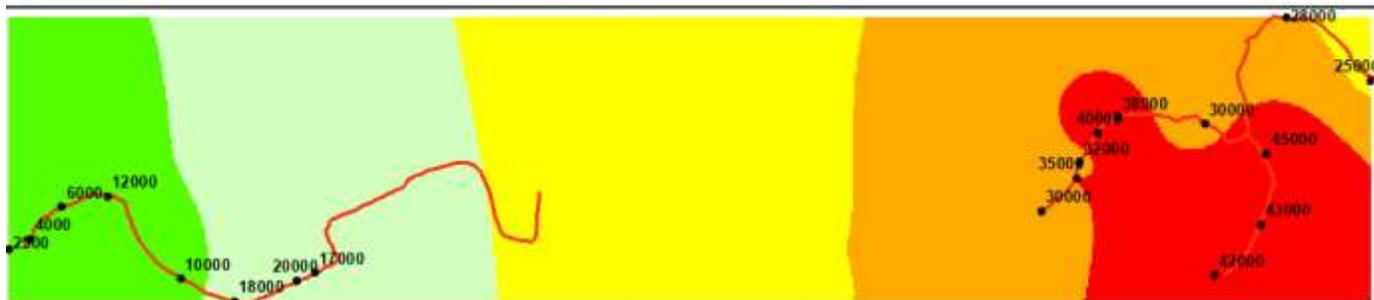
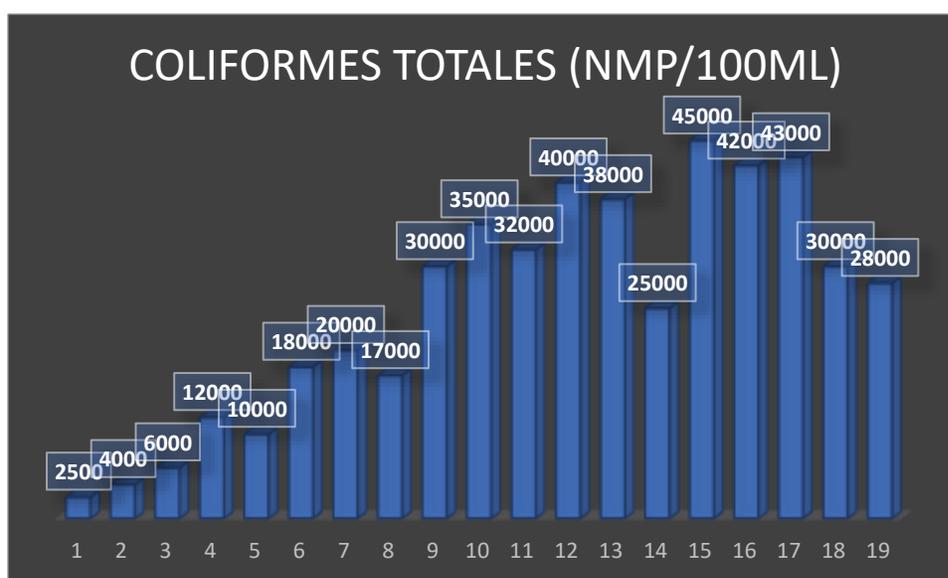
Interpolación Coliforme T

Tendencia: Muestran conteos **extremadamente altos** en la mayoría de los puntos, llegando a 45000 NMP/100mL en el Punto 15. Incluso los puntos iniciales tienen valores muy por encima de los límites permisibles para cualquier uso.

Interpretación: Los coliformes totales son indicadores de contaminación fecal. Estos valores indican una **severa contaminación por aguas residuales domésticas sin tratamiento**, lo que representa un **alto riesgo sanitario** para la población que pueda tener contacto con el agua.

Los coliformes totales muestran una concentración creciente hacia la parte media y baja del río (zonas anaranjadas y rosadas), superando ampliamente los límites permisibles. Esta presencia indica contaminación fecal de origen humano y animal, asociada a la descarga directa de aguas negras, sistemas sépticos mal mantenidos o inexistentes, y escasa infraestructura sanitaria, lo cual representa un riesgo sanitario grave.

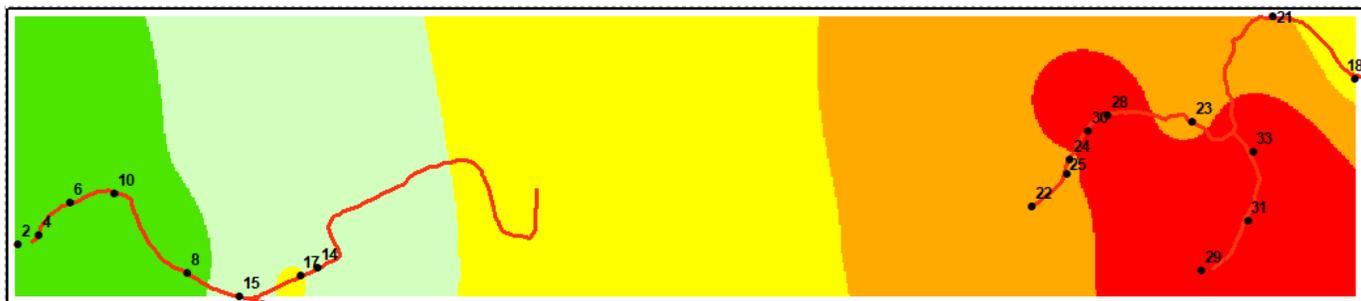
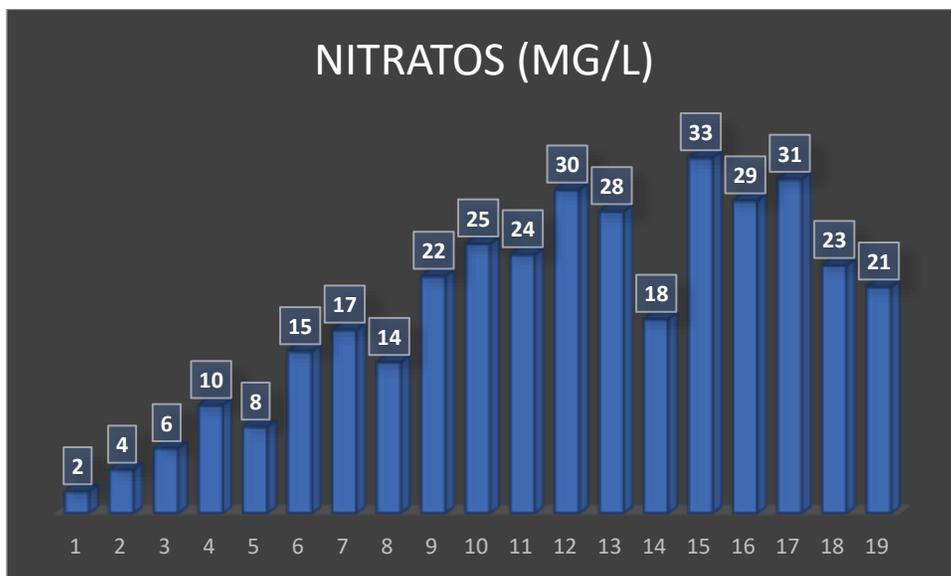
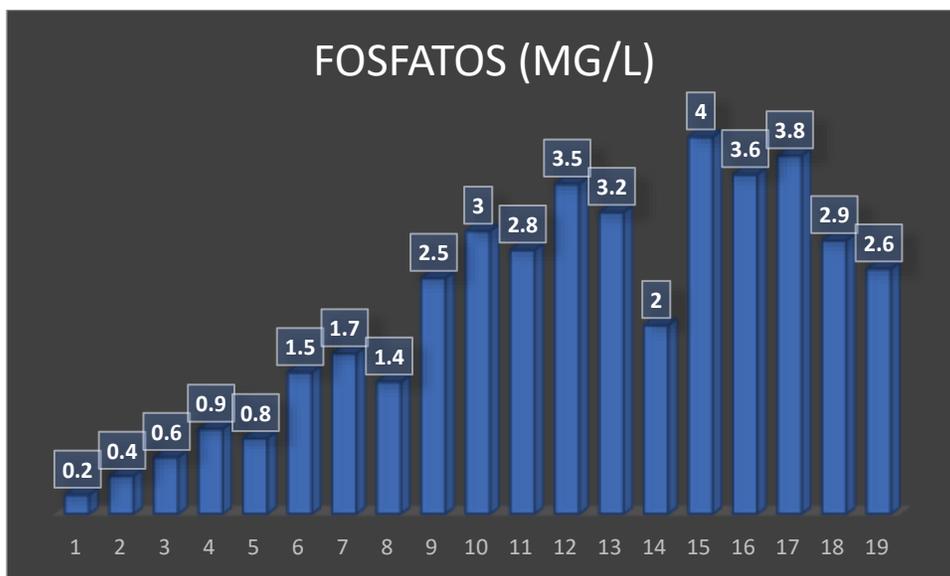
Interpolación Coliforme Nitratos

Tendencia: Ambos nutrientes presentan un **aumento constante** a lo largo del río, alcanzando valores muy altos (Nitratos hasta 33 mg/L en Punto 15; Fosfatos hasta 4 mg/L en Punto 15).

Interpretación: La alta concentración de nitratos y fosfatos es típica de la contaminación por aguas residuales domésticas, agrícolas e industriales. Estos nutrientes son responsables de la **eutrofización**, que conduce al crecimiento excesivo de algas (como se observa en el Punto 7:

"Estancamiento con crecimiento de algas"), al agotamiento del oxígeno por su posterior descomposición, y a la alteración del ecosistema acuático.

Los nitratos presentan una tendencia al incremento en áreas agrícolas y urbanas, donde se detectan zonas rosadas que indican eutrofización potencial. El uso excesivo de fertilizantes y la lixiviación de residuos orgánicos contribuyen a estos valores. Altas concentraciones de nitratos

La presencia de fosfatos es notablemente alta en los sectores centrales del río, influenciada por detergentes domésticos, aguas grises y fertilizantes. Las zonas con coloración rosa y anaranjada reflejan riesgo de eutrofización y pérdida de oxígeno disuelto debido a la sobreproducción de biomasa. Esto impacta la calidad ecológica del río y favorece el crecimiento de especies oportunistas.
