Evolución y estado actual de la calidad del agua del río Coata análisis comparativo entre 2025 y registros previos

Alanya Ponce Abelardo Alexander^{a1}, Apaza Cañazaca Grover Rudy^a
EP. Ingeniería Ambiental, Facultad de Ingeniería y Arquitectura, Universidad
Peruana Unión

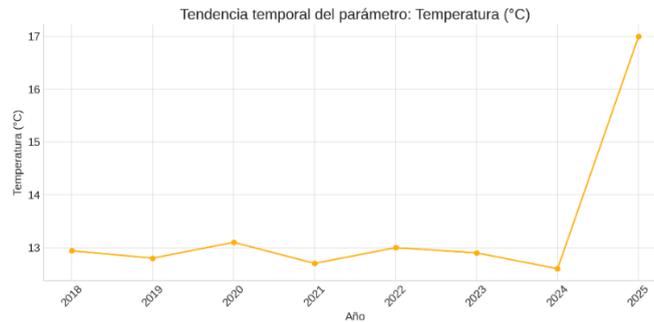
Ilustración 1 Comparación de Temperatura

La temperatura del agua mostró una variabilidad leve entre 12.6°C y 17°C durante el periodo 2018-2025, con un pico en 2025 (17°C). Este aumento puede estar asociado a factores climáticos locales y a la temporada de muestreo en lluvia, cuando la temperatura superficial suele elevarse debido al aporte de aguas pluviales más cálidas (Callasaca, 2018). La temperatura influye directamente en la solubilidad de oxígeno y en los procesos biológicos acuáticos, por lo que su monitoreo es crucial para evaluar la salud del ecosistema (ANA, 2018).

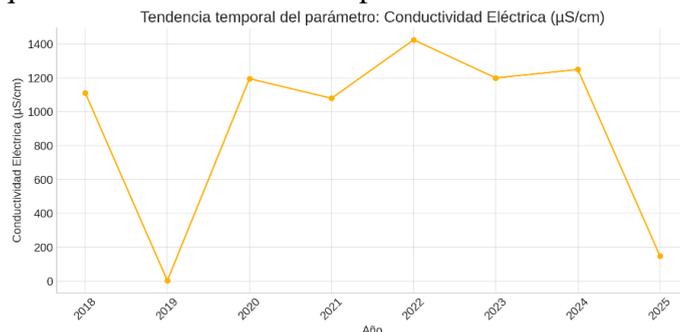
Ilustración 2 Comparación de Conductividad Eléctrica

Los valores de conductividad fluctuaron notablemente, con un pico máximo en 2025 (149.7 µS/cm), mucho menor que en años anteriores (con valores hasta 1425 µS/cm). La conductividad es un indicador indirecto de la carga iónica y contaminación por sales disueltas. La reducción observada en 2025 podría indicar una dilución del agua por la alta cantidad de caudal durante la temporada de lluvias, lo que coincide con reportes de Rojas

Vargas y Rojas Vizcarra (2022) que documentan una reducción temporal de contaminantes en temporadas de mayor volumen hídrico.

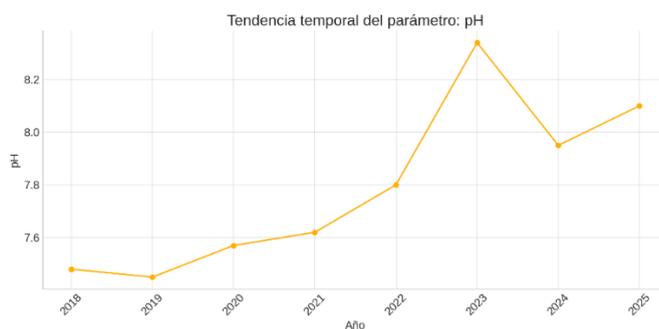
Ilustración 3 Comparación de pH

El pH se mantuvo dentro de un rango ligeramente alcalino (7.45 - 8.34) durante el periodo, con un aumento en los últimos años. Un pH alcalino puede favorecer ciertas reacciones químicas y afectar la disponibilidad de metales pesados (Pari-Huaquisto & Colque-Puma, 2020). La estabilidad del pH indica que no hay acidificación significativa, pero su aumento requiere vigilancia, ya que puede afectar la biodiversidad acuática.

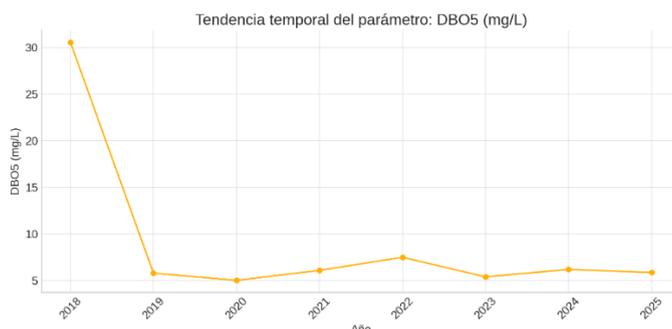
Ilustración 4 Comparación de DBO

La DBO5 disminuyó significativamente desde un valor muy alto de 30.56 mg/L en 2018 a cerca de 5-7 mg/L en años posteriores. Una DBO elevada indica la presencia de materia orgánica biodegradable que consume oxígeno. La mejora observada podría reflejar controles parciales en la descarga de contaminantes orgánicos, pero niveles superiores a 5 mg/L aún sugieren impacto significativo (ANA, 2018). Esto coincide con la necesidad señalada por Muqui (2021) de fortalecer las acciones de mitigación.

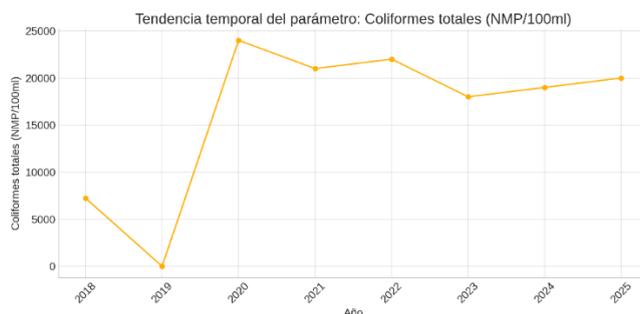
Ilustración 5 Comparación de Coliformes Totales

Se observan fluctuaciones extremas, desde 1.5 NMP/100 ml en 2019 hasta 24000 en 2020, mostrando una contaminación microbiológica significativa, relacionada probablemente con descargas de aguas residuales sin tratamiento adecuado. Este comportamiento irregular indica episodios puntuales de contaminación que representan un riesgo para la salud pública (INS, 2020). El incremento en 2025 (20000) confirma la persistencia

del problema.

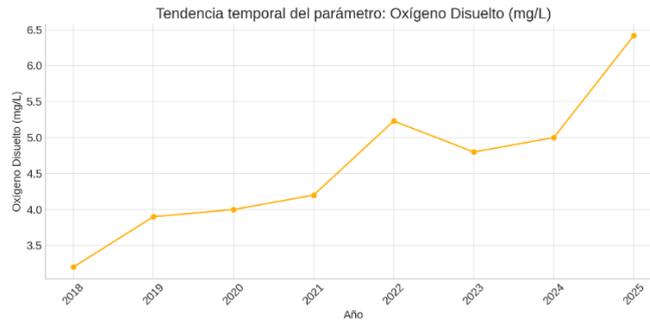
Ilustración 6 Comparación de Oxígeno Disuelto

El oxígeno disuelto mostró una tendencia al alza desde 3.2 mg/L en 2018 hasta 6.42 mg/L en 2025. Niveles bajos de oxígeno indican estrés ambiental, mientras que un aumento puede reflejar mejores condiciones o dilución de contaminantes (Callasaca, 2019). Sin embargo, valores inferiores a 7 mg/L pueden afectar la fauna acuática, por lo que se recomienda monitoreo continuo.

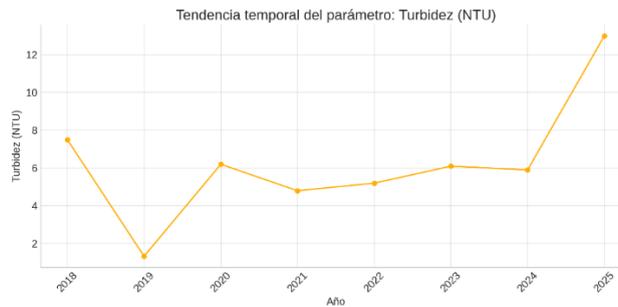
Ilustración 7 Comparación de Turbidez

La turbidez se mantuvo variable, con un valor muy alto de 13 NTU en 2025, posiblemente debido a la temporada de lluvias que arrastra sedimentos y material particulado. La turbidez afecta la penetración lumínica y puede estar asociada a contaminantes adsorbidos (Belisario et al., 2019). Su incremento requiere atención para evitar impactos negativos en el ecosistema acuático.

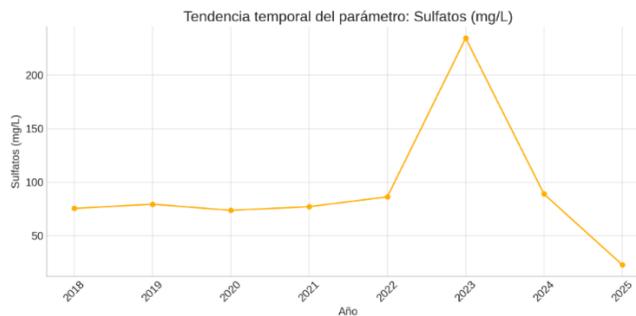
Ilustración 8 Comparación de Sulfatos

Se observan picos significativos, con un aumento en 2023 (234.5 mg/L). Los sulfatos pueden originarse de descargas industriales o procesos naturales, y concentraciones elevadas pueden alterar el sabor del agua y afectar la vida acuática (Callata Callata, 2022). Es fundamental identificar las fuentes para mitigación.

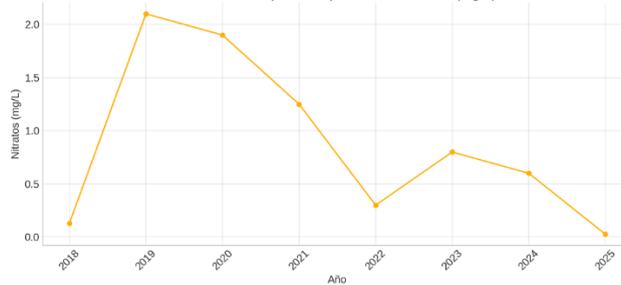
Ilustración 9 Comparación de Nitratos

Los nitratos presentaron valores bajos en general, con un pico en 2019 (2.1 mg/L). Aunque no sobrepasan límites críticos, su presencia está relacionada con escurrimientos agrícolas y residuos orgánicos (Rojas Vargas & Rojas Vizcarra, 2022). Su control es importante para evitar eutrofización.

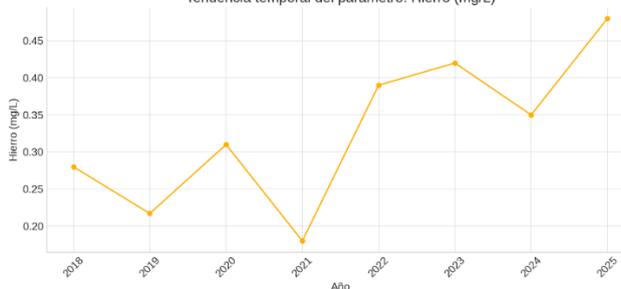
Ilustración 10 Comparación de Hierro

El hierro mostró fluctuaciones entre 0.18 y 0.48 mg/L, sin superar los límites máximos permisibles. Sin embargo, su presencia constante indica influencia de descargas mineras o urbanas (Pari-Huaquisto & Colque-Puma, 2020). La tendencia creciente en 2025 sugiere monitoreo y posibles acciones correctivas.

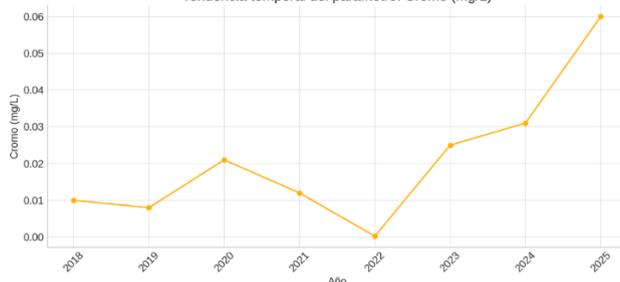
Ilustración 11 Comparación de Cromo

El cromo se mantuvo en niveles bajos, con excepción de un pico en 2025 (0.06 mg/L), que excede los valores habituales. El cromo es un metal tóxico, y su aumento puntual puede indicar vertimientos industriales recientes o contaminación puntual, lo que requiere investigación inmediata (Callasaca, 2019).
