Estudio de la calidad del agua en las fuentes de abastecimiento en el campus de la UPeU-Juliaca

EP. Ingeniería Ambiental, Facultad de Ingeniería y Arquitectura, Universidad Peruana Unión, Juliaca, Perú.

RESUMEN.

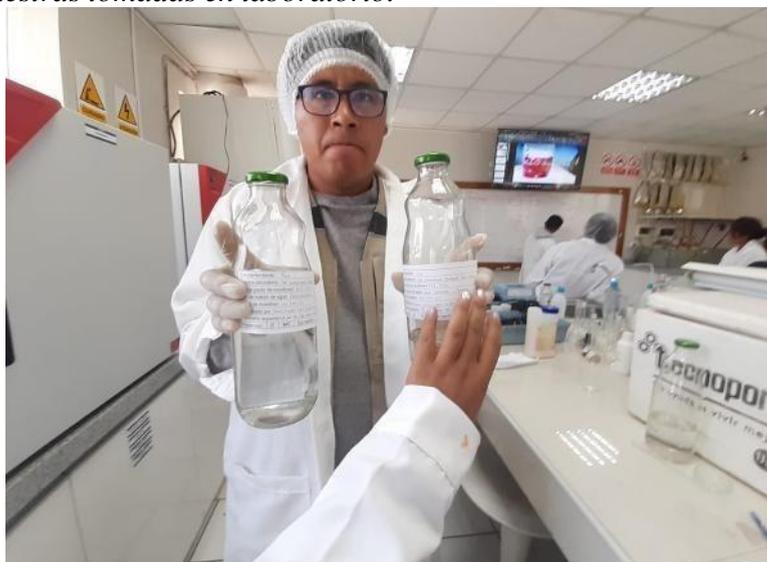
Anexo 2

Se observa con las dos muestras tomadas en laboratorio.

Nota: Se tomo 2, uno para análisis físicos y el otro para análisis microbiológicos

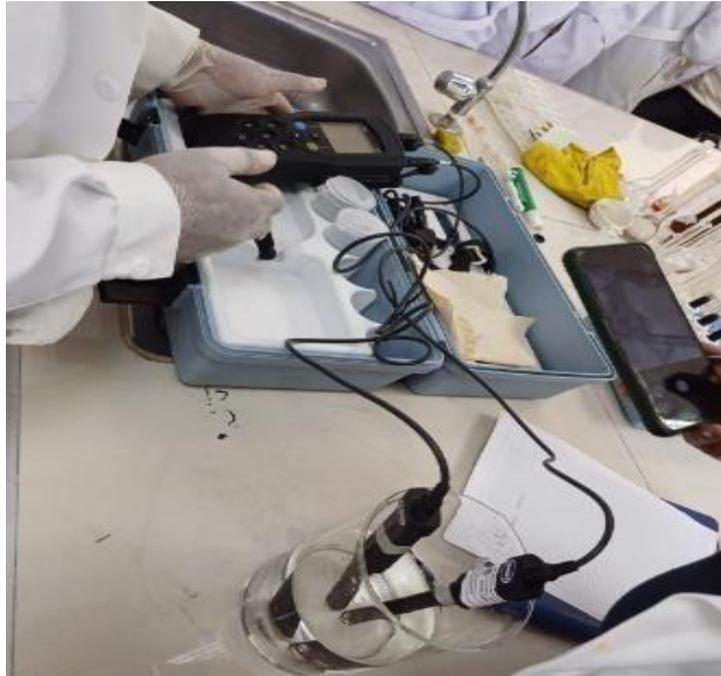
Anexo 3

Se analiza los primeros parámetros con el multiparámetro.

Nota: se toma los datos el ph y la conductividad eléctrica.

Los valores de pH registrados en P.R. Mujeres (5.63) y P. Comedor (6.38) se encuentran por debajo del rango permitido por el ECA A1 (6.5 – 8.5), lo cual indica una ligera acidez en estas fuentes. Esta condición puede favorecer la corrosión de las redes de distribución, afectar la solubilidad de metales pesados y generar riesgos para la salud humana. En contraste, Finca-F y el Reservorio presentan valores óptimos (7.75), lo que indica un adecuado equilibrio ácido-base.

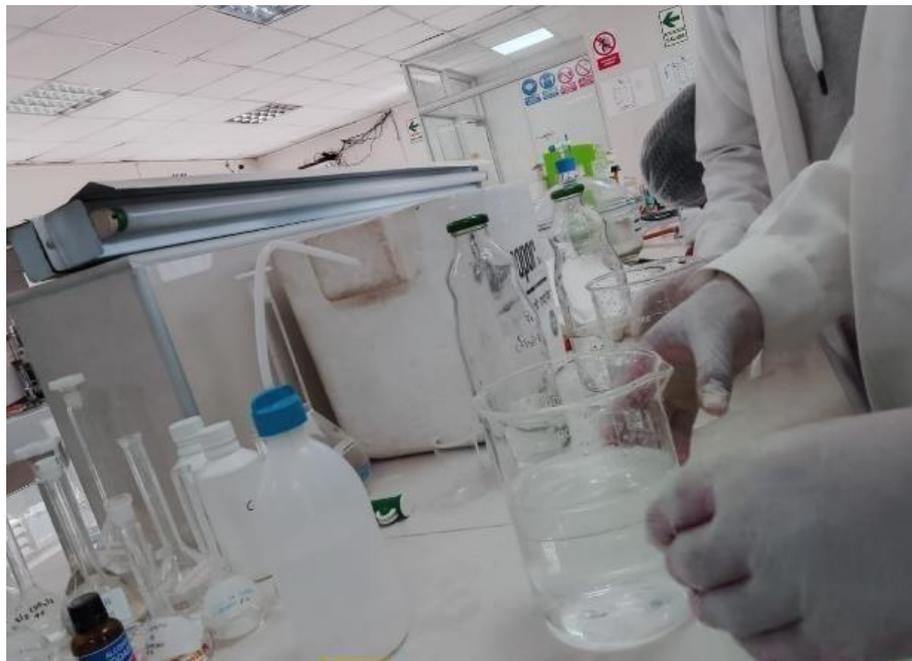
Anexo 4

Se analiza la dureza del agua.

Nota: se toma la dureza del agua y se cambió de color con 9 gotas del reactivo.

Los resultados de dureza total en todos los puntos se encuentran dentro de los límites establecidos (máx. 500 mg/L), con valores que varían entre 136 y 342 mg/L. Esta variabilidad refleja diferencias en la concentración de calcio y magnesio. Si bien estos minerales no son tóxicos, aguas con alta dureza pueden generar incrustaciones en tuberías y afectar la eficiencia de calentadores, mientras que niveles bajos pueden causar corrosión.

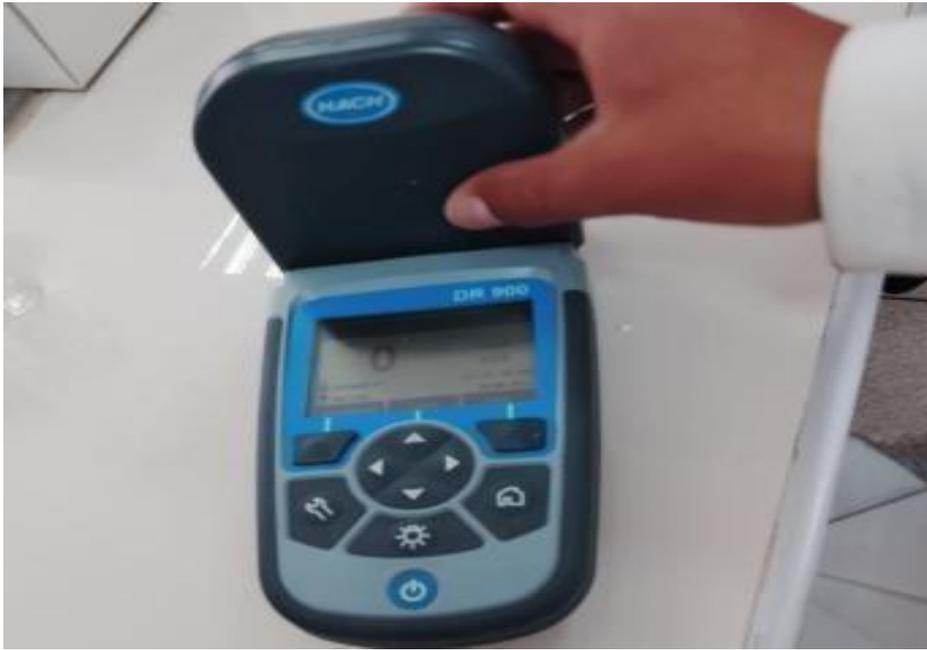
Anexo 5

Como resultado, nos da 0 de sulfatos contenido.

Los niveles de sulfato están muy por debajo del límite máximo de 250 mg/L, con el valor más alto en P.R. Mujeres (34 mg/L). La presencia de sulfatos en bajas concentraciones es natural y no representa un riesgo. Sin embargo, en concentraciones elevadas puede alterar el sabor del agua y causar efectos laxantes. Su monitoreo es importante para detectar posibles fuentes de contaminación de origen industrial o agrícola.
