# Análisis de parámetros físico químico de las aguas residuales del río Coata en la urbanización San Isidro Juliaca – San Román 2025

*“EP. Ingeniería Ambiental, Facultad de Ingeniería y Arquitectura, Universidad Peruana Unión*

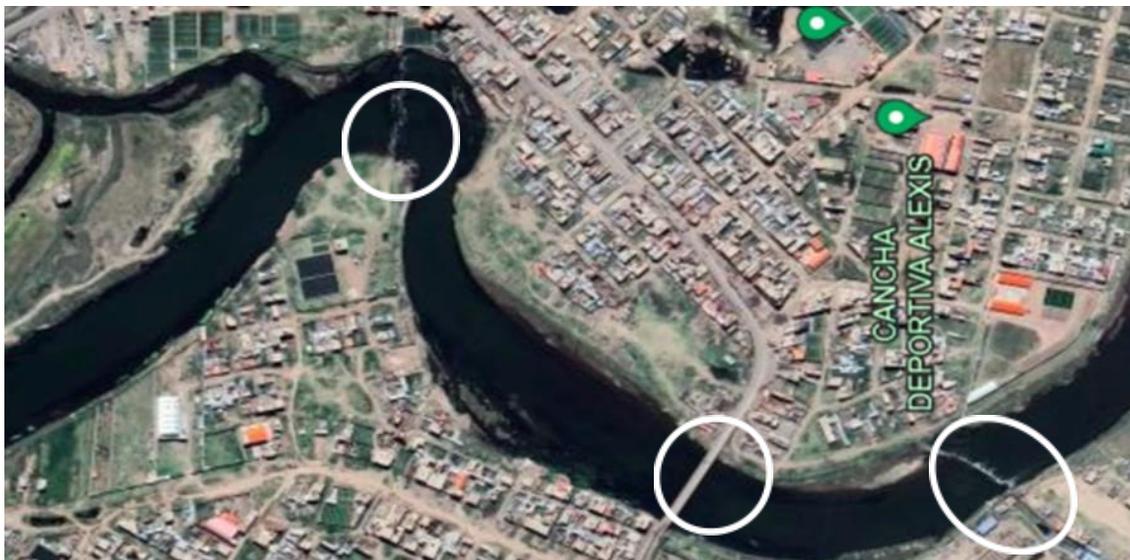
Figura 1: *Mapa de ubicación de los puntos de muestreo.*

Los puntos de muestreo están ubicados a lo largo del río Coata, en la zona urbana que atraviesa el distrito de Juliaca. En la imagen satelital se observan tres puntos señalados con círculos blancos:

Tabla 1 *Coordenadas y puntos de monitoreo de la trayectoria del río Coata en la urbanización San isidro Juliaca – 2024.*

Punto de muestreo	Coordenadas		Altitud (m.s.n.m)
01	S: 15°27'57"	W: 70°06'12"	3.821 m
02	S: 15°27'52"	W: 70°06'21"	3.821 m
03	S: 15°27'30"	W: 70°06'07"	3.820 m
