Evaluación de Iluminación en Laboratorios de Ingeniería de la Universidad Peruana Unión - Puno. 2025

EP. Ingeniería Ambiental, Facultad de Ingeniería y Arquitectura, Universidad Peruana Unión

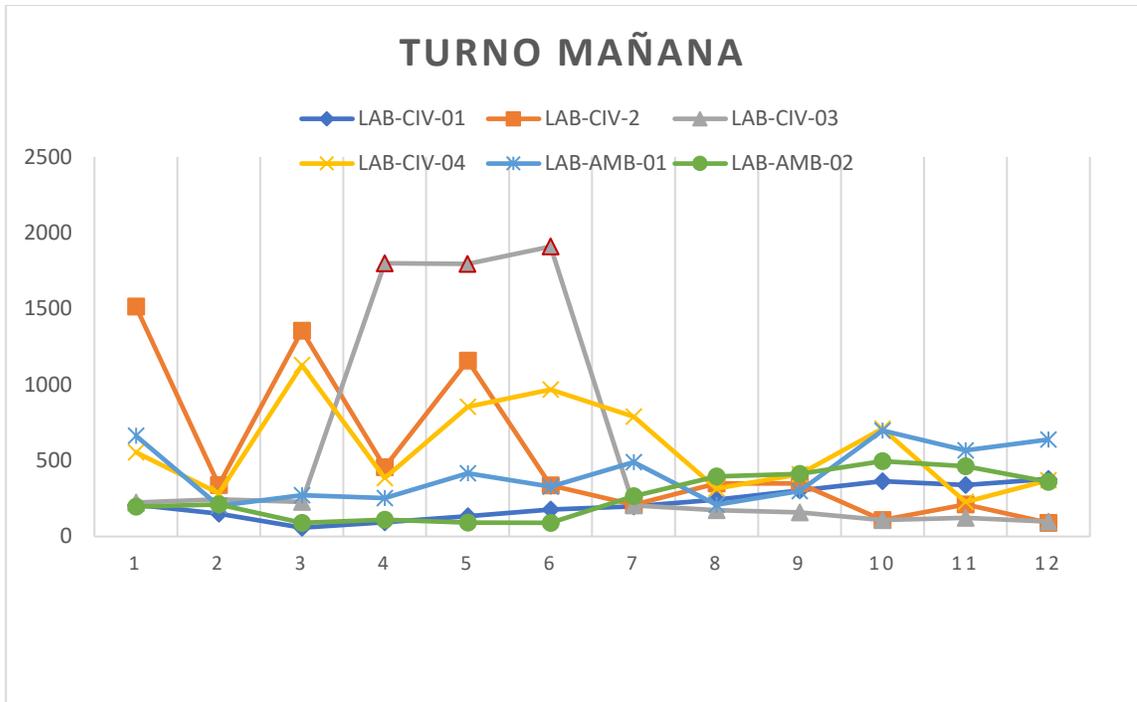
Imagen 1. Turno mañana.

El monitoreo de la iluminación realizado en el turno mañana que se llevo acabo en seis laboratorios de la universidad Peruana Union, utilizando un luxómetro, mostró resultados que, en su mayoría, están fuera del rango recomendado de 500 a 750 lux para aulas y laboratorios, según la Norma Técnica Peruana NTP 951-2009-MTPE/4., que se basa en la ISO 8995-1.

El laboratorio LAB-CIV-03 registró el valor más alto con 1909 lux y un mínimo de 98 lux, lo que indica una sobreiluminación crítica combinada con áreas mal iluminadas. De manera similar, el laboratorio LAB-CIV-02 presentó un máximo de 1514 lux y un mínimo de solo 90 lux, reflejando una gran variabilidad en la iluminación que puede afectar la comodidad visual.

En contraste, el laboratorio LAB-CIV-01 tuvo todos sus valores por debajo del mínimo requerido, con un rango de 58 a 379 lux, al igual que el laboratorio LAB-AMB-02, cuyos valores oscilaron entre 90 y 496 lux; ambos casos evidencian una iluminación inadecuada que podría causar fatiga visual en los usuarios. El laboratorio LAB-CIV-04 mostró un rango de 227 a 1128 lux, también fuera del estándar, con picos elevados que necesitan ser corregidos. Esta sobreexposición puede provocar efectos adversos como deslumbramiento, fatiga visual, reducción del contraste en las superficies de trabajo y molestias durante la concentración prolongada, lo que impacta el rendimiento de los estudiantes y profesores. (Liu et al. 2023).

Por lo tanto se identificó una falta de uniformidad y cumplimiento normativo en todos los ambientes evaluados en el turno mañana, por lo que se recomienda optimizar el diseño lumínico de los laboratorios mediante la redistribución de luminarias, la incorporación de fuentes adicionales en zonas deficientes y el control del ingreso de luz natural en áreas sobreiluminadas.

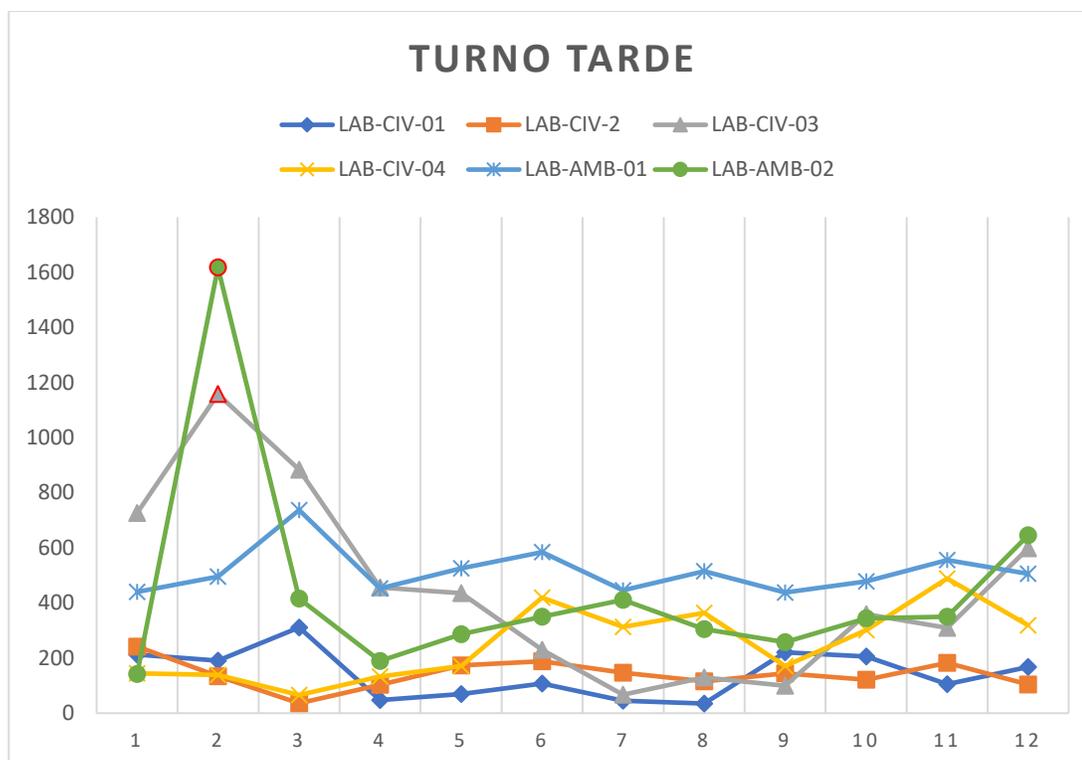
Imagen 3. Turno tarde

El análisis de los niveles de iluminancia durante el turno de la tarde mostró condiciones de luz inadecuadas en varios laboratorios, tanto por falta como por exceso, en comparación con el rango recomendado de 500 a 750 lux establecido por la Norma Técnica Peruana NTP 951-2009-MTPE/4, que se basa en la ISO 8995-1. En LAB-CIV-01, los niveles variaron entre 35 y 311 lux, muy por debajo del mínimo requerido, lo que puede causar fatiga visual, disminución del rendimiento académico y errores en tareas que requieren precisión. Por otro lado, LAB-AMB-02 alcanzó un valor extremo de 1617 lux, superando ampliamente el límite superior recomendado, lo que puede provocar deslumbramiento, incomodidad visual y reducción de la capacidad de concentración. Estos hallazgos coinciden con lo señalado por Liu et al. (2023), quienes concluyen que mantener la iluminación dentro del rango óptimo favorece el confort visual y el

rendimiento cognitivo en entornos educativos. Por lo tanto, se recomienda implementar acciones correctivas específicas: mejorar la iluminación en áreas con niveles bajos mediante luminarias adecuadas y difusores, y reducir la intensidad en zonas sobreiluminadas utilizando filtros, redistribución de luminarias o control de la entrada de luz natural. Estas medidas permitirán asegurar una iluminación uniforme, ergonómica y funcional de acuerdo con los estándares técnicos y científicos actuales. Para lograr condiciones de iluminación óptimas en laboratorios y aulas, se sugiere mantener los niveles de iluminación entre 500 y 750 lux, dado que investigaciones han demostrado que este rango favorece la eficiencia en la lectura y disminuye la fatiga mental. En particular, Zhou y Pan (2023) concluyeron que, para actividades de lectura, la iluminación de 500 lux a 6,500 K es ideal durante períodos de 15 minutos, 500 lux a 4,000 K en intervalos de 30 minutos, y 750 lux a 6,500 K en sesiones prolongadas de 60 minutos. Estos hallazgos evidencian que tales niveles de iluminación mejoran de manera significativa el rendimiento cognitivo y el confort visual. Esta información respalda la conformidad con los estándares técnicos establecidos, garantizando un entorno visualmente ergonómico y eficaz para las actividades académicas.

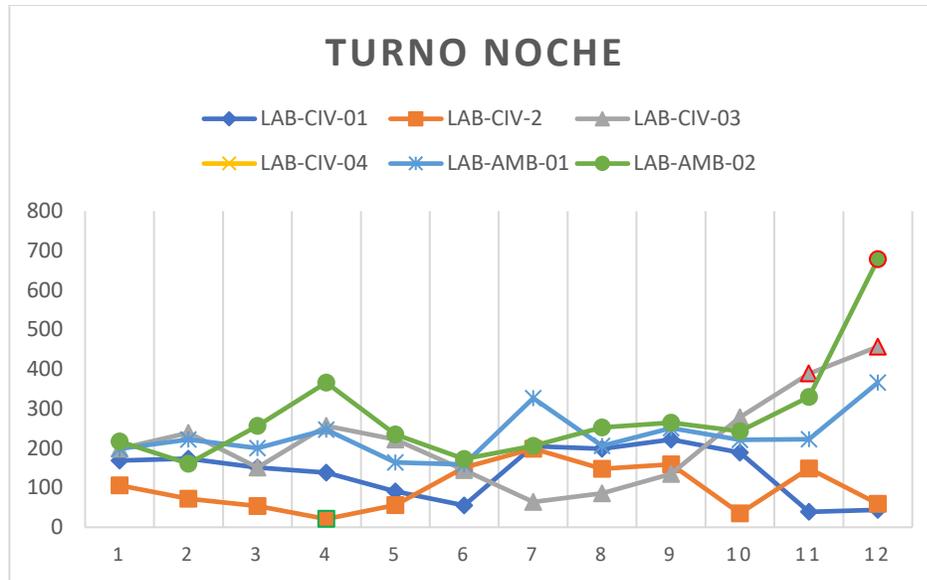
Imagen 3. Turno noche

Durante el turno nocturno, se ha observado que los niveles de iluminación en diversos laboratorios se encuentran por debajo del rango recomendado de 500 a 750 lux, lo cual podría tener un impacto adverso en la capacidad visual y el rendimiento académico de los estudiantes. Por ejemplo, en el laboratorio LAB-CIV-2, la mayoría de los valores de iluminación oscilan entre 21 y 199 lux, lo que indica una deficiencia en la iluminación que puede provocar fatiga ocular, dificultades en el enfoque visual y una menor precisión en las tareas de observación, especialmente durante períodos prolongados de trabajo. En contraste, en el laboratorio LAB-AMB-02 se registró un valor cercano al límite superior (678 lux), mientras que en LAB-CIV-04 no se reportaron datos. De acuerdo con la norma técnica NTP 399.010:2012, las actividades que implican lectura, escritura y manipulación de instrumentos en laboratorios requieren niveles de iluminación que oscilen entre 500 y 750 lux para asegurar condiciones visuales óptimas. Además, Zhou y Pan (2023) subrayan que mantener la iluminancia dentro de este rango durante las sesiones nocturnas contribuye a disminuir la fatiga cerebral y a mejorar la

eficiencia en la lectura en diferentes intervalos de exposición. Por lo tanto, se sugiere llevar a cabo una revisión del sistema de iluminación artificial actual, reubicar o complementar las luminarias existentes, y garantizar un mantenimiento preventivo adecuado para alcanzar los niveles de iluminación requeridos en todos los espacios educativos nocturnos, prestando especial atención a aquellos laboratorios que presentan los valores más bajos.
